Pojkdrömmen som ska förverkligas, del 2.

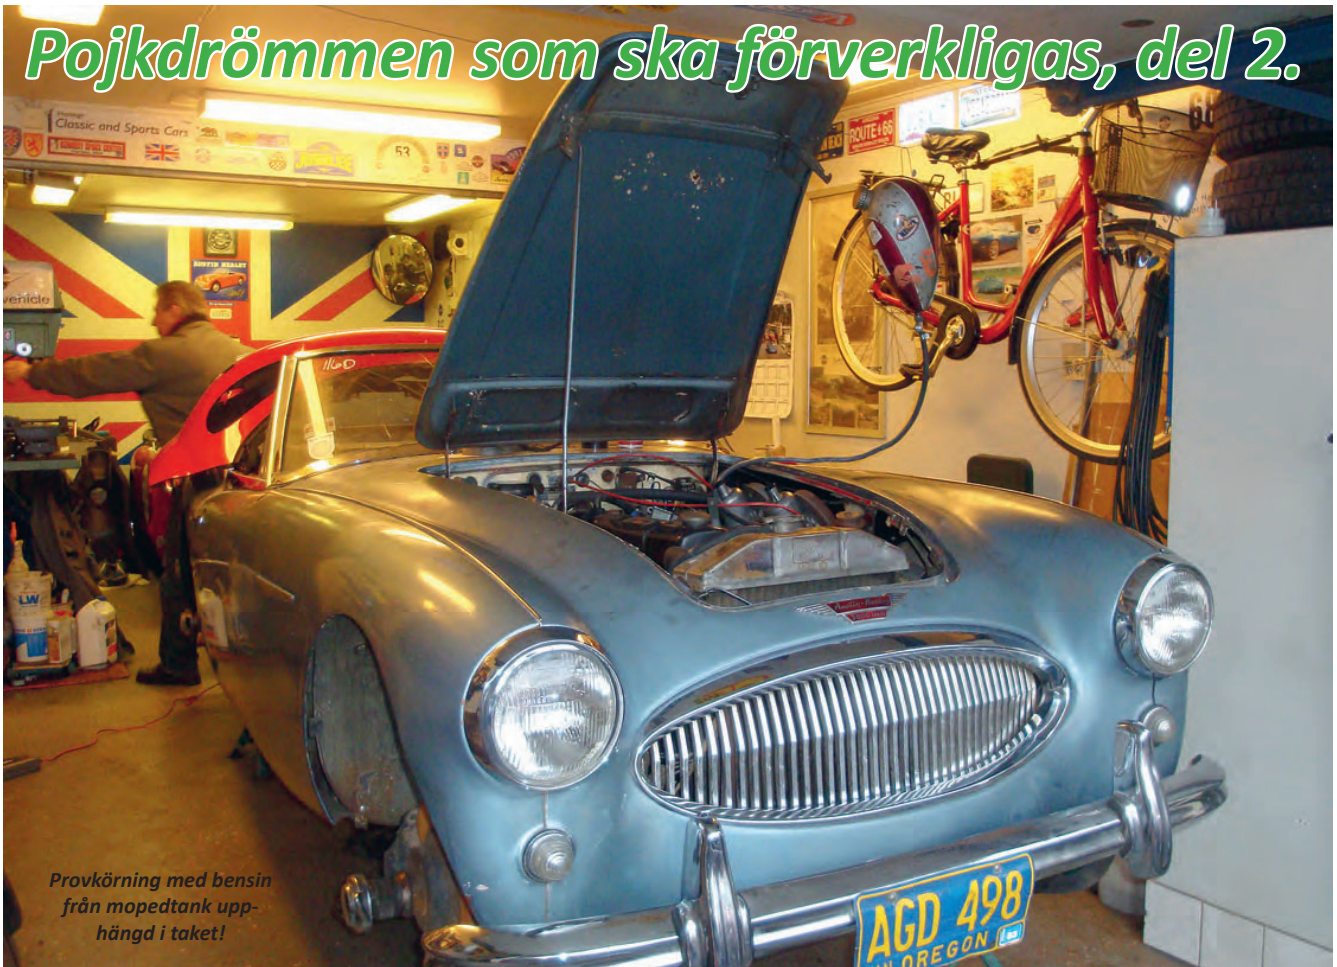
Provkörning med bensin från mopedtank upphängd i taket!

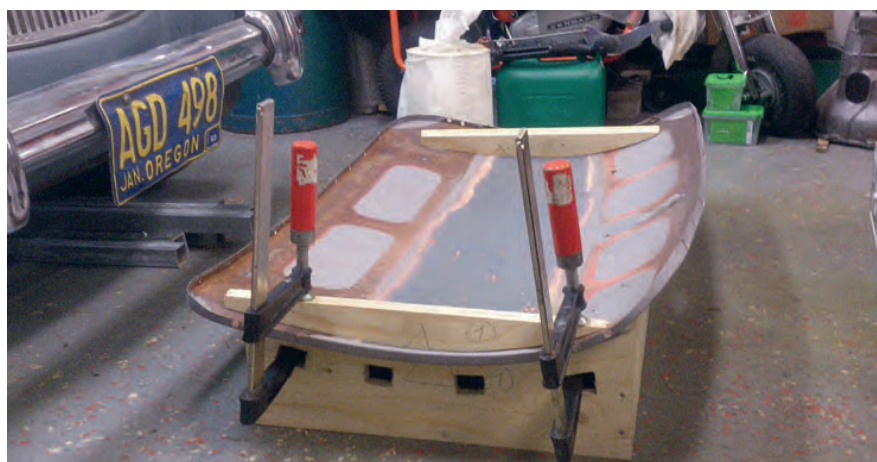
Det första som åkte bort var den snett monterade nummerskylten framtill, resten av stötfångare, horn och bärjärn därtill. Samma procedur baktill, och snart var alla skärmarna av också. Shroudarna var i bättre skick än jag hade hoppats på. Det mesta av kanten mot skärmarna var intakt, tack och lov. Alla fyra skärmarna + bakluckan åkte iväg på blåstring av ytterkanterna. Väl hemkomna, såg de ut som "spetsgardiner" på flera ställen. Suck! Jänkarna kan det där med Plastic Padding... Bakskärmarna hade vid flera tillfällen bucklats till, och riktats med glidhammare från utsidan. Ena skärmen hade 18 hål efter dragskruvarna från glidhammaren, men var fortfarande bucklig under dryga centimetern av spackel. Nu slipades de helt plåtrena på de plana ytorna, både på in och utsidan. Grovriktades, och fick alla skruvhål igensvetsade. Efter slipning och finriktning såg de riktigt presentabla ut, förutom rost i nederkanterna. Men som Bengt Larsson sa till mig på förra årets Årsmöte: "Laga och använd originalskärmarna om du kan. De passar bäst!" Nu är rep.plåtar från Kilmartin hemköpta, och en skärm påbörjad.

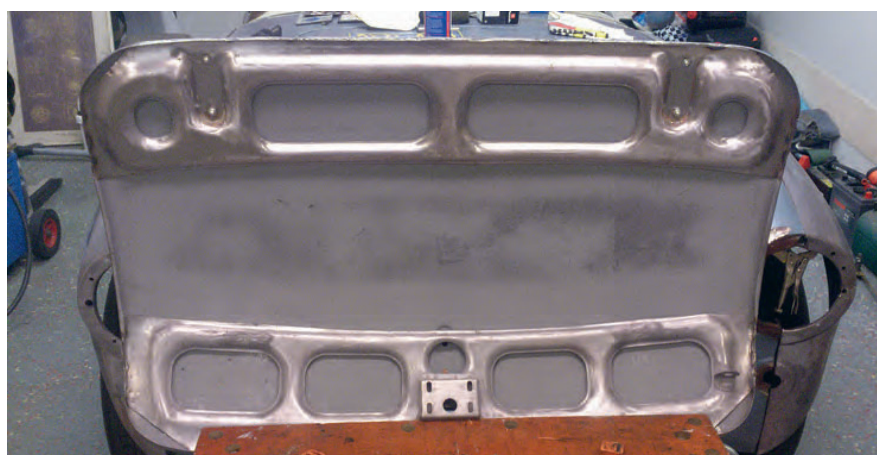
Bakluckan visade sig sämre än jag trott. Den hade vid köpet ett kromat bagageräcke

monterat rakt igenom luckans ytterplåt och inre förstärkningar. Jag som älskar Healeys snyggt avrundade akter, är ingen vän av bagageräcken som förstör den rena designen. För att kunna rikta de sönderklämda inre förstärkningarna måste de borrar loss d.v.s. alla punktsvetsar måste borraras ur. Väl isärtagen, visade sig den övre, vid gångjärnen monterade förstärkningen bortom räddning. Återigen insats av klubbkompis. Denna gång kom Robert Eriksson till hjälp med en gammal bucklig lucka, där övre förstärkningen var fel-

fri. Efter lagandet av rost på två ställen av ytterskinnet, kunde allt riktats och svetsas samman igen med hjälp av en plywoodjig. Detta för att inte twista luckan när delarna skulle fogas ihop.
