Tekniktips

Läcker bakaxeln olja ute vid bromstrumman?

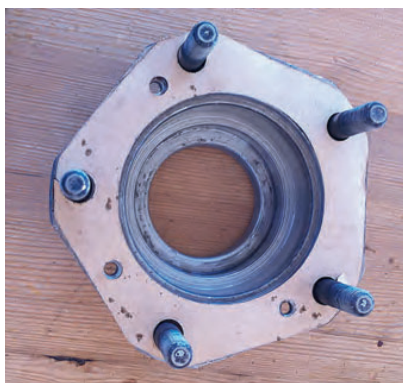
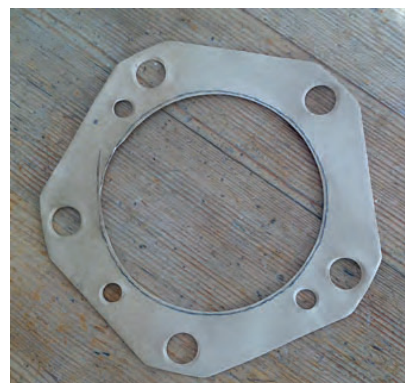
Tog (efter tips från Anders Lindman) upp detta med allas vår Bengt Larsson vid vår senaste träff. Även han hade drabbats av detta, men också funnit det grundläggande problemet (och eftersom det gäller Bengt, även lösningen!). Problemet, i hans fall, var att bakhjulsdraget visade sig vara lite (mycket lite, men det räcker!) ”tjockare” än lagerläget, vilket medförde att medbringaren på drivaxeln inte tätade mot hubben utan låg mot yttre lagerbanan.

Lösningen? Jo, så enkelt som att ta en ny papperspackning och öka centrumhålet på denna så att det blev större än lagret. Simalabim – packningen tätar mot hela medbringaren och låter även O-ringen fullfölja sin uppgift! Silicon el dyl. hjälper inte, det fyller inga spalter, tätar bara mellan plana anliggande ytor.
