Pojkdrömmen som ska förverkligas, del 15

Text och foto: Börje Engwall

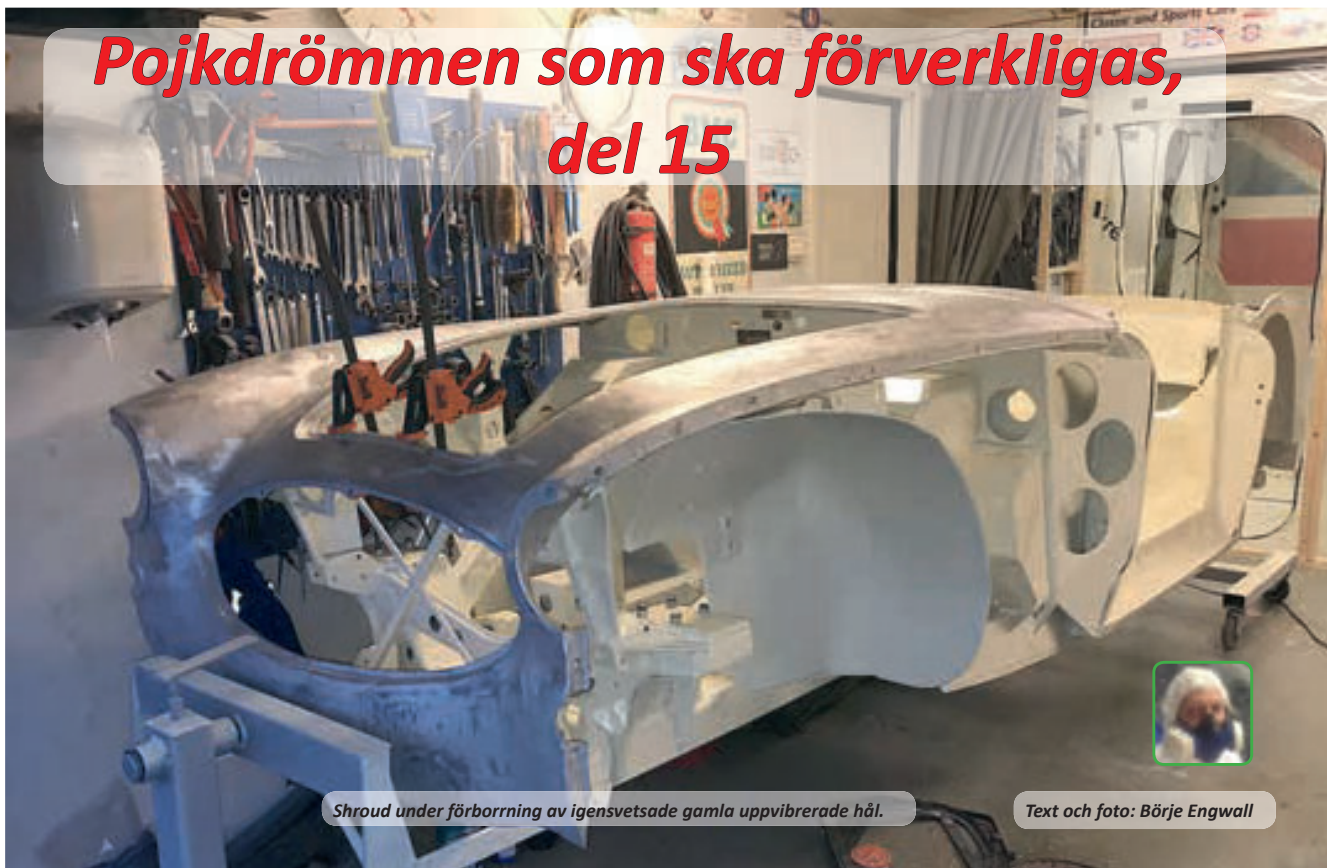
Shroud under förborrning av igenssvetsade gamla uppvibrerade hål.

Shrouden lades sedan på chassit, för att kunna förborra lite nya hål i de gamla uppvibrerade – numera igensvetsade hålen – framför kylaren, och på sidorna om motorhuven.

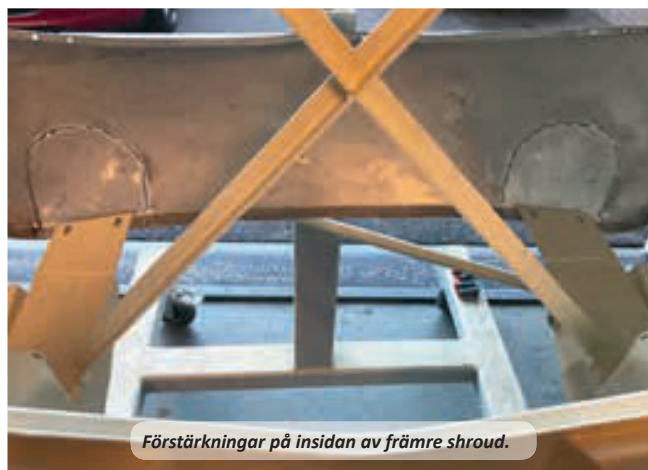
Förstärkningar på insidan av främre shroud.

I framkant under kylargrillen, där shrouden sitter fast i de främre rambenen, brukar de ofta spricka. Så också på denna shroud. Där svetsades först sprickorna igen, för att sedan förstärkas av ett extra lager aluminium. Dessa bitar klipptes runda för att minimera kommande sprickor, dessutom borrades fem tiomillimeters hål i dem, som sedan fylldes med svets ihop med shrouden. Hoppas det förbandet ska hålla länge.

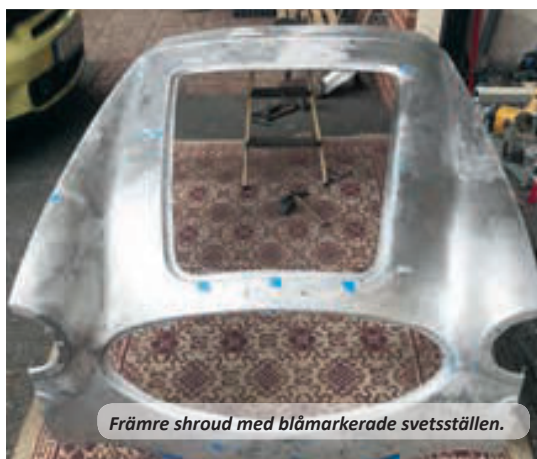
Främre shroud med blåmarkerade svetsställen.

På bilden syns svetsställena som blå tejpmarkeringar. Den bakre shrouden krävde lite ny plåt i kanten mot bakskärmens bakre nedre del, där oftast vägsmuts samlas. I övrigt hade den bara lite sprickor och småskador.

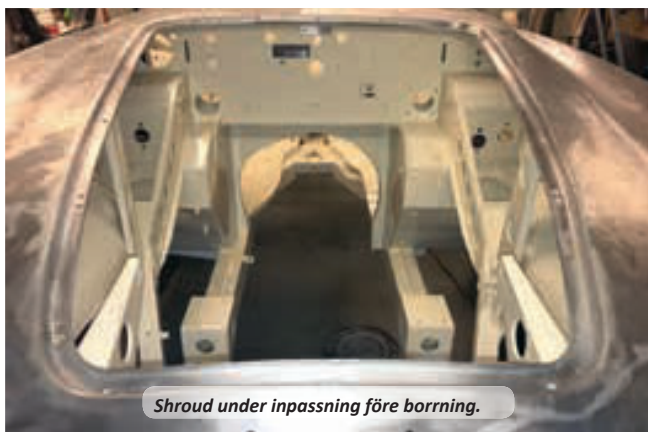
Shroud under inpassning före borring.

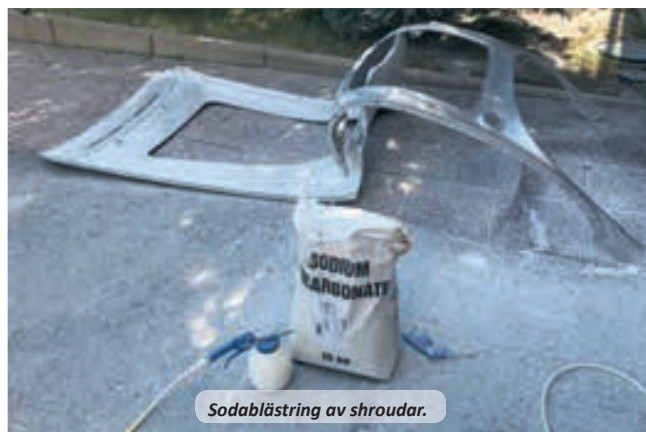
Sodablästring av shroudar.
